E.1 Lagern und Transport

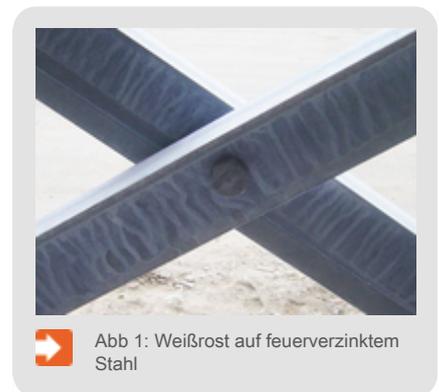
Abb 1: Weißrost auf feuerverzinktem Stahl

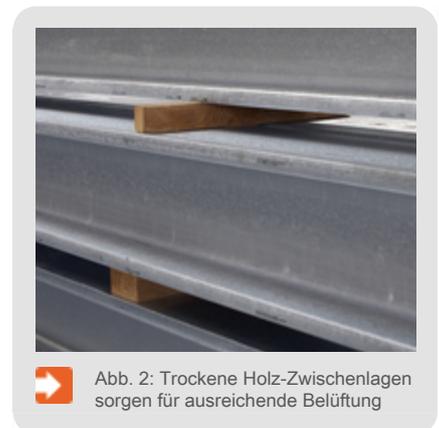
Abb. 2: Trockene Holz-Zwischenlagen sorgen für ausreichende Belüftung

- » Verzinkte Stahlteile auf trockenen Unterlagen (z. B. Kanthölzer) setzen, mit etwa 150 mm Bodenabstand.
- » Vollflächige Berührung vermeiden (ggf. Holzzwischenlagen benutzen, Abb. 2).

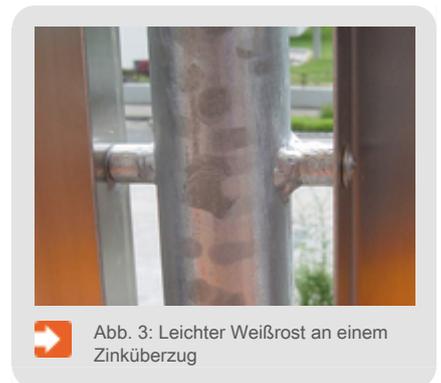
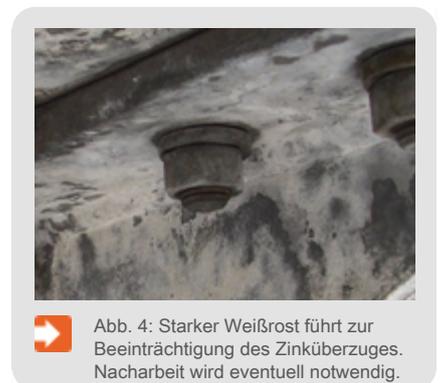
Starke Weißrostbildung tritt bei andauernder und intensiver Befeuchtung auf. Sie kann zu einer erheblichen Schädigung des Zinküberzuges - bis hin zu seiner lokalen Zerstörung führen. Eine objektive Aussage über den Umfang einer Schädigung wird über eine visuelle Prüfung hinaus in erster Linie durch Messung der noch vorhandenen Überzugsdicke möglich. Vor einer Messung müssen jedoch alle Zinkkorrosionsprodukte sorgfältig entfernt werden. Bei starker Weißrostbildung (Abb. 4) sollten eventuell durchzuführende Ausbesserungsmaßnahmen vom Ausmaß der Schädigung abhängig gemacht werden. Zeigt die durchgeführte Messung der noch vorhandenen Dicke des Zinküberzuges, dass die nach Norm geforderten Mindestwerte noch eingehalten sind, kann man sich damit begnügen, den weißlichen Belag sorgfältig zu entfernen. Sind zum Zeitpunkt der Abnahme jedoch die normgemäßen Mindestschichtdicken unterschritten, muss zusätzlich lokal eine fachgerechte Instandsetzung des Korrosionsschutzes erfolgen. Dieses kann analog zu den in DIN EN ISO 1461 genannten Möglichkeiten geschehen.
